Stavebněhistorický průzkum usedlosti čp. 2 v Trstěnici

Zuzana Křenková, Vladislava Říhová

Klíčová slova: Trstěnice, stavebněhistorický průzkum, lidová architektura, roubený dům, modely lidových staveb, předbělohorská architektura

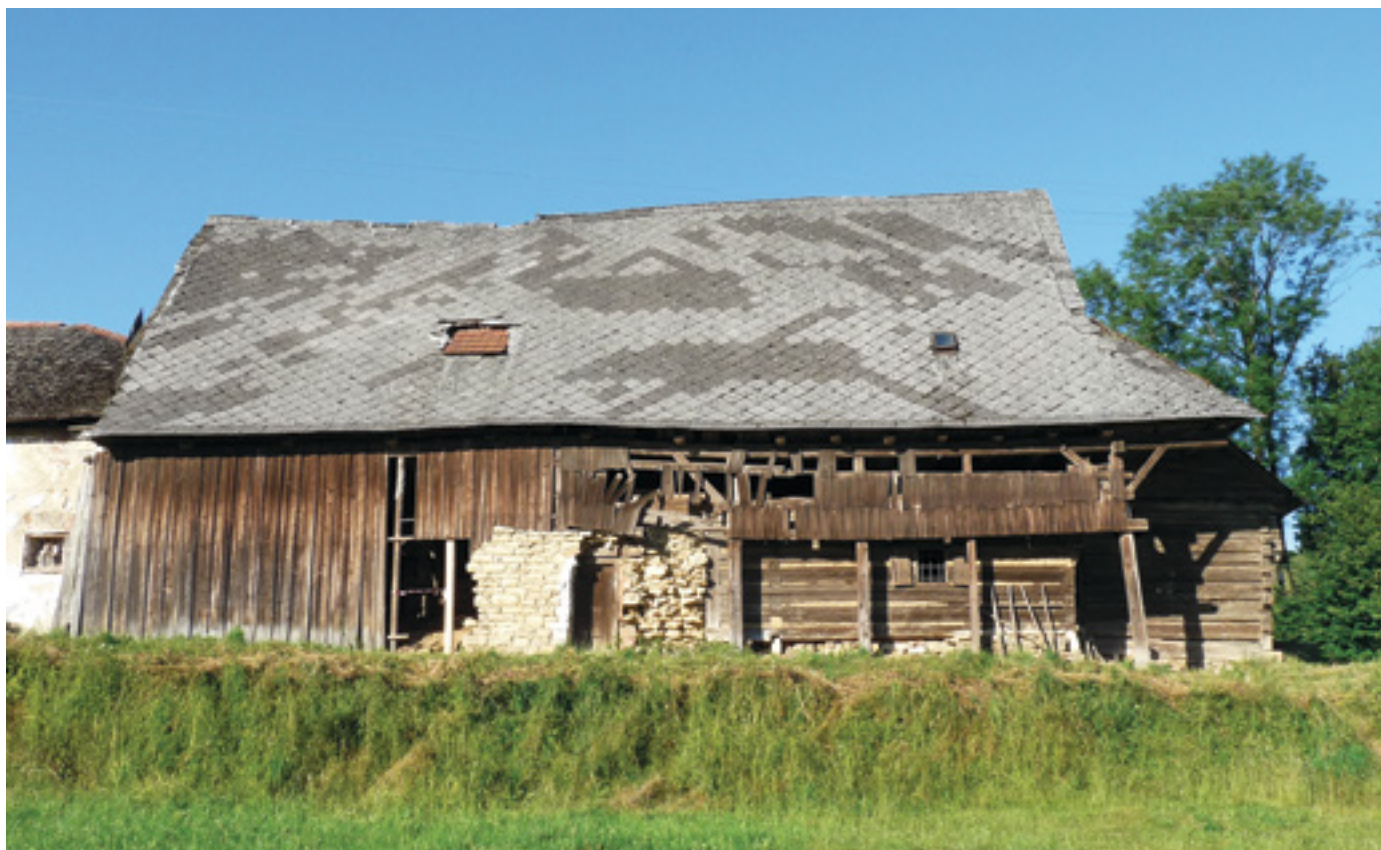
13. Severovýchodní trakt s roubeným domem, 2015, foto Z. Křenková. North-east section with the timbered house. Nordöstlicher Trakt mit dem Blockhaus.

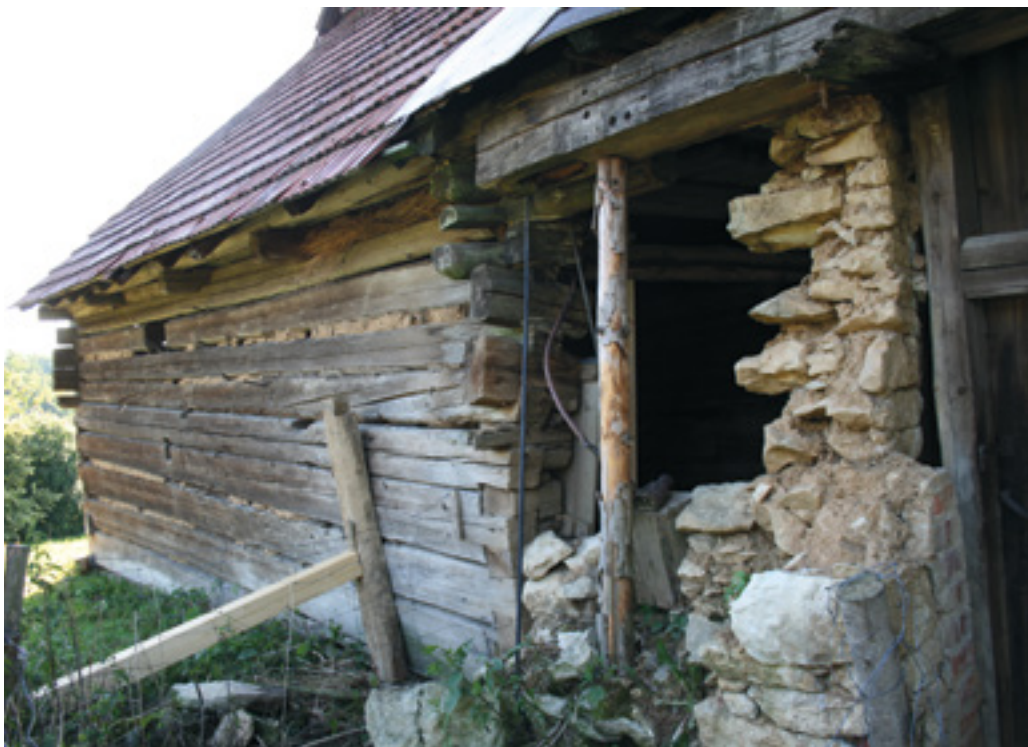
17. Severní část severozápadního průčelí, stěna podstáje a devastovaný přístavek studničního stavení, 2015, foto V. Říhová. Northern part of the north-west facade, sub-stable wall and a devastated annexe of the well house. Nördlicher Teil der nordwestlichen Fassade, Wand des Schuppens und zerstörter Anbau des Brunnenhauses.

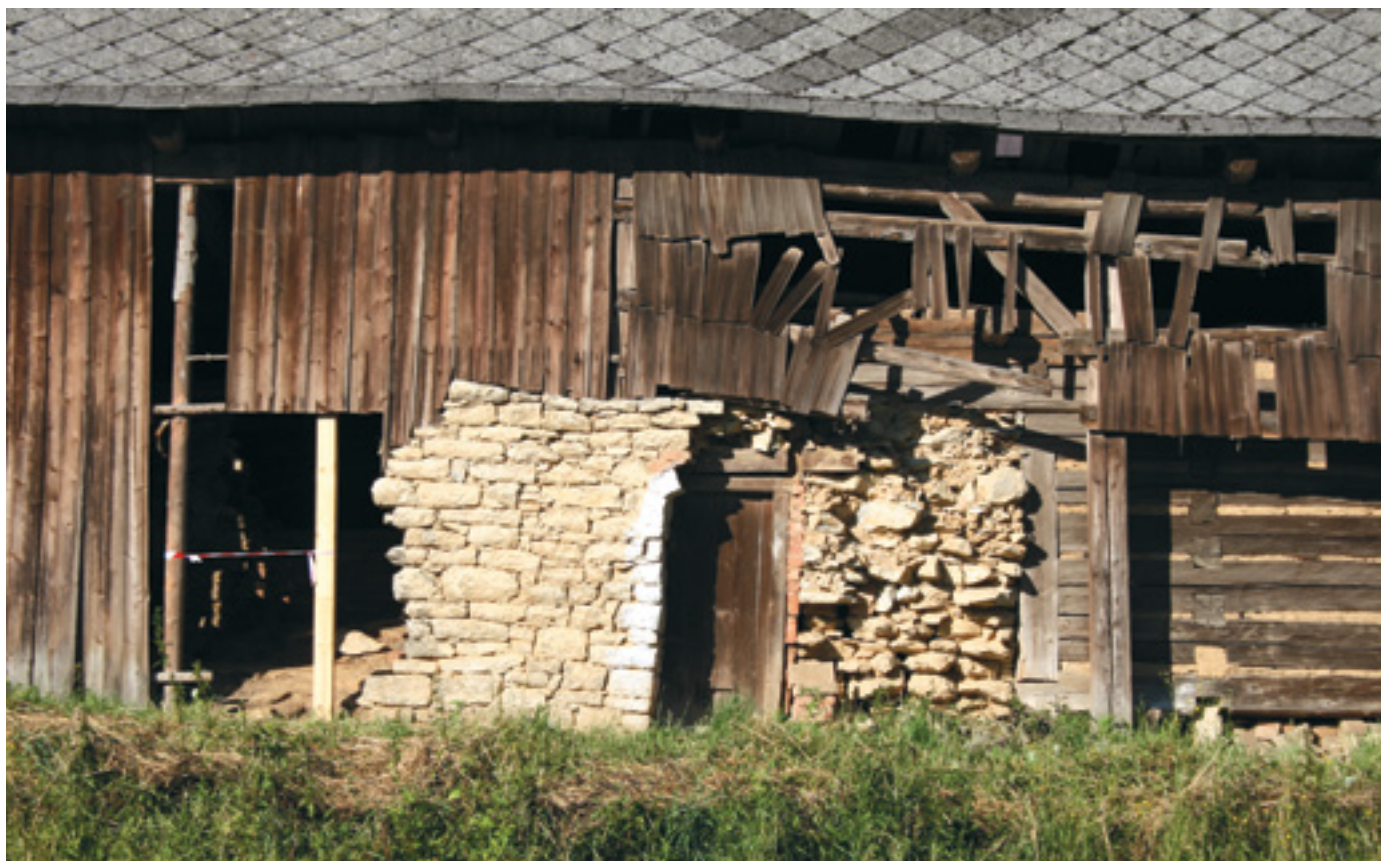
Střední část průčelí je vyzděna z neomítané opuky. Roubení pravé strany se na zděnou část napojuje trámovou výměnou. Zdivo je značně poškozené, v pravé části zcela chybí líc stěny. Lépe zachována je vychýlená levá partie, která ukazuje strukturu lomového řádkovaného zdiva s pečlivě provedeným lícem. Ve středu stěny je prolomen dveřní otvor s fragmentárně dochovaným cihelným segmentovým záklenkem. Svlakové dveře jsou osazeny v prosté dřevěné zárubni. Nad zárubní je ve zdivu vetknut sekundárně užitý trám se zádlabem. Roubení, které pokračuje nad zděnou partií, kryje bednění z šindele kotvené na konstrukci podstávky. Opukové zdivo pokračovalo až k jihovýchodnímu nároží stavby. Tato partie se však v šířce černé kuchyně a komory nezachovala. Stěnu zde tvoří svislé bednění na štenýřové konstrukci. Při černé kuchyni je v bednění otvor, který představuje dnes jedinou přístupovou cestu do místností položených severovýchodně od světnice. Opuková stěna pokračovala i v jihovýchodním nároží, kde se zachoval její fragment s obdélným okénkem. Okenní otvor byl nověji vytyčen cihelnou dozdívkou v souvislosti s výstavbou sousedního objektu chléva. Výše nad zděným úsekem

20. Střední partie severovýchodního průčelí rouběného domu s destruovaným obvodovým zdivem síně a černé kuchyně, 2015, foto V. Říhová. Central part of the north-east facade of the timbered house with destroyed perimeter masonry of the hall and smoke kitchen. Mittelteil der nordöstlichen Fassade des Blockhauses mit zerstörten Umfassungsmauern des Flurs und der Rauchküche.

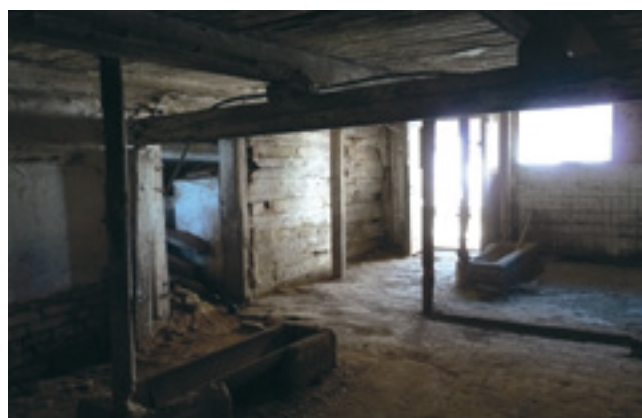
Severozápadně od síně jsou umístěny hospodářské prostory domu – bývalá maštala a komora, resp. řezárna. Prostory navzájem odděluje roubená stěna s vyříznutým obdélným otvorem v horní části. I tyto místnosti kryjí obílené trámové stropy se záklopem z prken na sraz. Stropní trámy neprochází celou šířkou stavby jako v síni. Kratší prvky vychází z protějších obvodových stěn a střetávají se v prostoru maštale, kde probíhají podél sebe a jsou podepřeny již zmíněným průvlakem, který vynáší i trámy síně. V hospodářské části stavby, stejně jako v síni, jsou cihelné podlahy, které jsou silně poškozeny intenzivním chovem prasat. Místa jsou vyspraveny betonem nebo zpevněny betonovými deskami. Do podlahy jsou zabudovány betonové žlaby.

28. Severovýchodní trakt, bývalá maštaľ, pohled k severu, 2015, foto J. Kmošek. North-east section, a former stable, view towards north. Nordöstlicher Trakt, ehemaliger Pferdestall, Blick in Richtung Norden.

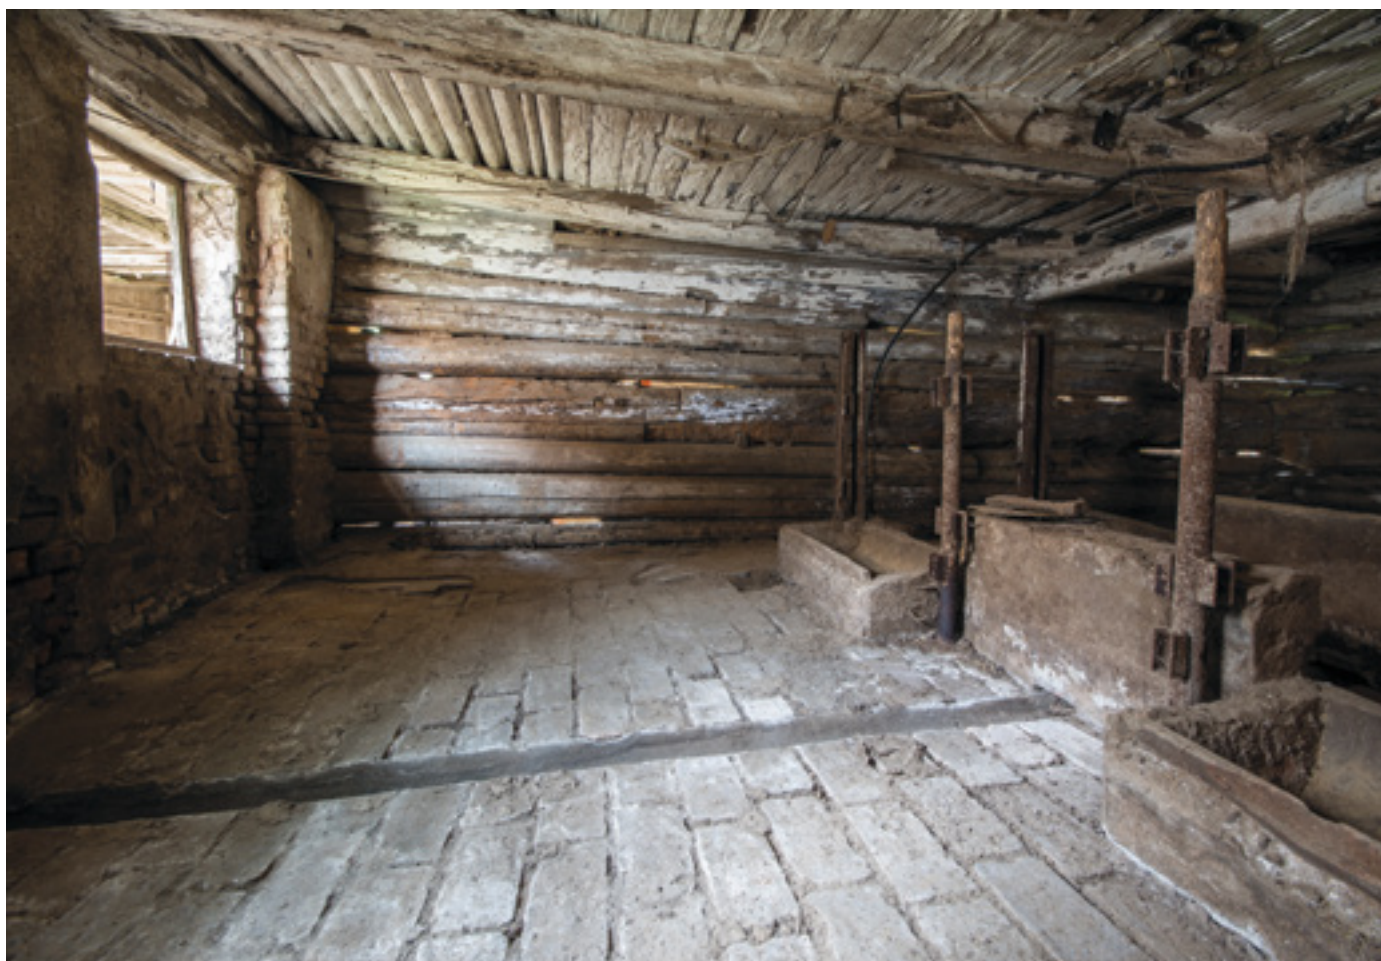
Vpravo od síně je situována někdejší největší obytná místnost domu. Dnes zřícený strop prostoru byl proveden z nehraněných omítnutých povalů, které podepřely dva profilované průvlaky. Nad povalem je velmi tvrdá, přibližně dvacet centimetrů silná vrstva hlíny

29. Severovýchodní trakt, světnice roubeného domu se zříceným povalovým stropem, pohled k severozápadu, 2015, foto V. Říhová. North-east section, the sitting room of the timbered house with a collapsed joist ceiling, view towards northwest. Nordöstlicher Trakt, Stube des Blockhauses mit eingestürzter Baumdübeldecke, Blick in Richtung Nordwesten.

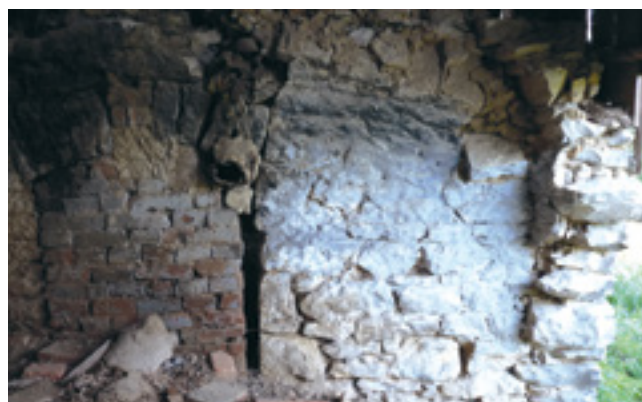
30. Severovýchodní trakt, černá kuchyně roubeného domu, zřícený strop a zarděný průchod do síně, 2015, foto Z. Křenková. North-east section, the smoke kitchen of the timbered house, a collapsed ceiling and a bricked-up passageway to the hall. Nordöstlicher Trakt, Rauchküche des Blockhauses, eingestürzte Decke und vermauerter Eingang in den Flur.
