Stavebněhistorický průzkum usedlosti čp. 2 v Trstěnici

Zuzana Křenková, Vladislava Říhová

Klíčová slova: Trstěnice, stavebněhistorický průzkum, lidová architektura, roubený dům, modely lidových staveb, předbělohorská architektura

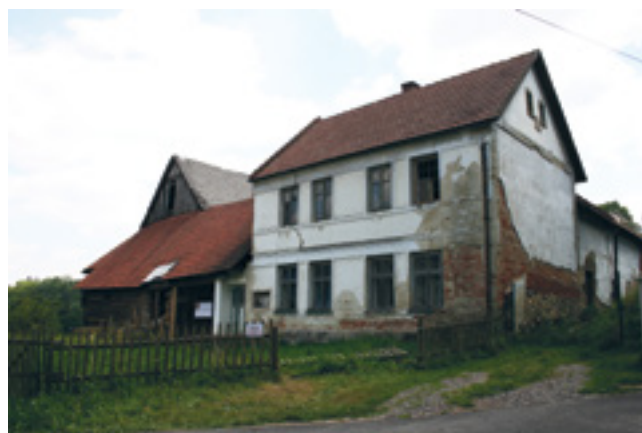
14. Západní nároží novostavby výměnku a vstup do uzavřeného dvora, 2015, foto V. Říhová. Western corner of the newly built *reservatum rusticum* building and entry to an enclosed yard. Westliche Ecke des Ausgedingeneubaus und Eintritt in den geschlossenen Hof.

Západní průčelí domu vytyčuje lisenový rám. Trojúhelný štít je prolomen dvěma dvoutabulkovými okénky ve štukových šambránách s parapety a trojúhelným zavřením. Mezi okénky je na vystupující ploše proveden rytý nápis *K. S. 1930*. Z jihu na fasádu navazuje hladké zadní průčelí přízemních chlévů. Do dvora se tato partie obrací omítanou fasádou o osmi osách, na které je navázána již zmíněná konstrukce novodobé vestavby. Zcela vpravo je situován dvoukřídlý vstup, se kterým těsně sousedí novodobě proražený průchod do přízemí patrové části obytné budovy. Za dvoukřídlými dveřmi navazují ve druhé, čtvrté, páté a sedmé ose okenní otvory se segmentovými záklenky opatřené kovovými devítitabulkovými výplněmi. Třetí a šestou osu prolamují pravoúhlé vstupy s profilovanou šambránou. Půdu nad přízemím kryje svislé bednění a sedlová střecha, která je vysunuta až nad kamenné zápraží před průčelím.

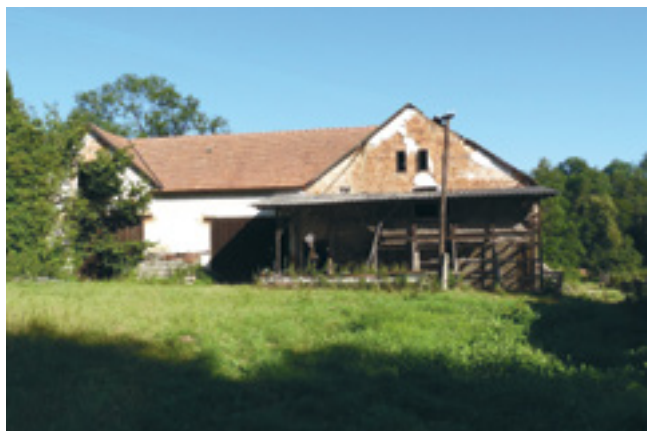
15. Jihovýchodní trakt usedlosti, 2015, foto Z. Křenková. Southeast section of the farmstead. Südöstlicher Trakt des Bauernhofes.

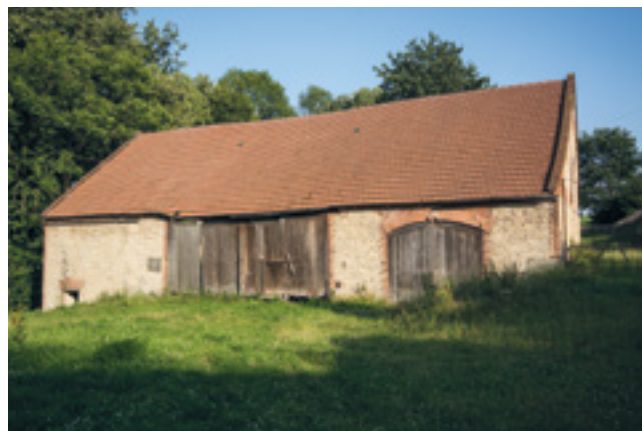
16. Severní fasáda samostatně stojící stodoly, 2015, foto V. Říhová. Northern facade of a detached barn. Nordfassade der alleinstehenden Scheune.

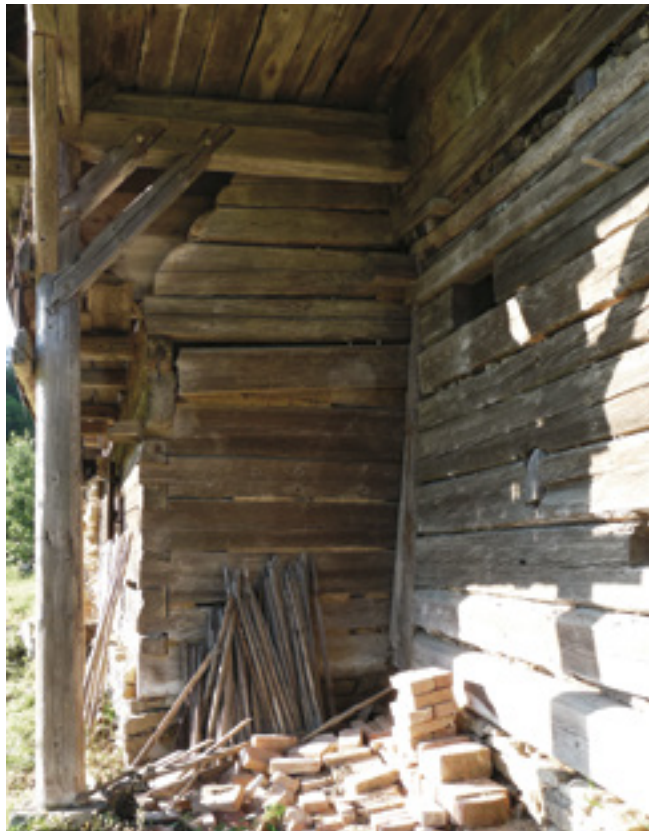
18. Severovýchodní trakt, severní nároží roubeného domu s fragmentem staršího štítu, 2015, foto Z. Křenková. North-east wing, the northern corner of the timbered house with a fragment of an earlier gable. Nordöstlicher Trakt, nördliche Ecke des Blockhauses mit dem Fragment des älteren Giebels.

Severozápadní průčelí stavby kryje v přízemí v šířce maštale již popsaná předsazená kolna či podstáj, napojující se střežou na zastřešení vlastního domu. Průčelí se tak uplatňuje jen v levé části, přibližně v šířce bývalé řezárny. Zde je patrné roubené nároží domu ukončené předsazenou linií fragmentárně zachovaného štítu. Stěna maštale, kterou lze pozorovat z prostoru kolny, prozrazuje druhotné úpravy stavby. Ve spodní partii stěny do výšky pod prvním průběžným trámem, který vynášejí strop nad maštali, je trámová konstrukce výsledkem výměny sroubené se stěnou mezi maštali a řezárnou. Výměna využila různorodé kusy materiálu, od silných trámů po subtilnější hraněné prvky nebo kuláče. Vlevo od roubení příčky stěna pokračuje, je však přisazena na spáru. Trámy probíhající od trámu vynášejícího

strop nad maštali výše jsou již průběžné, vytyčují celou severozápadní fasádu domu. Vůči spodní linii průčelí jsou mírně předsazené a vlevo v nároží domu postupně ustupují a formují zmíněný starší štít domu. Do průběžných trámů v úrovni nad stropem přízemí, kterých se zachovalo pět, jsou vroubeny příčné stěny zaniklých komor v podkroví. Výše již navazuje konstrukce aktuálního krovu vynesena podstávkou. Z průčelí se dále na severozápadě uplatňuje jen bedněný štít nad pultem střechy kolny, doplněný v horní části o šikmé prkno s vyříznutými obloučky.

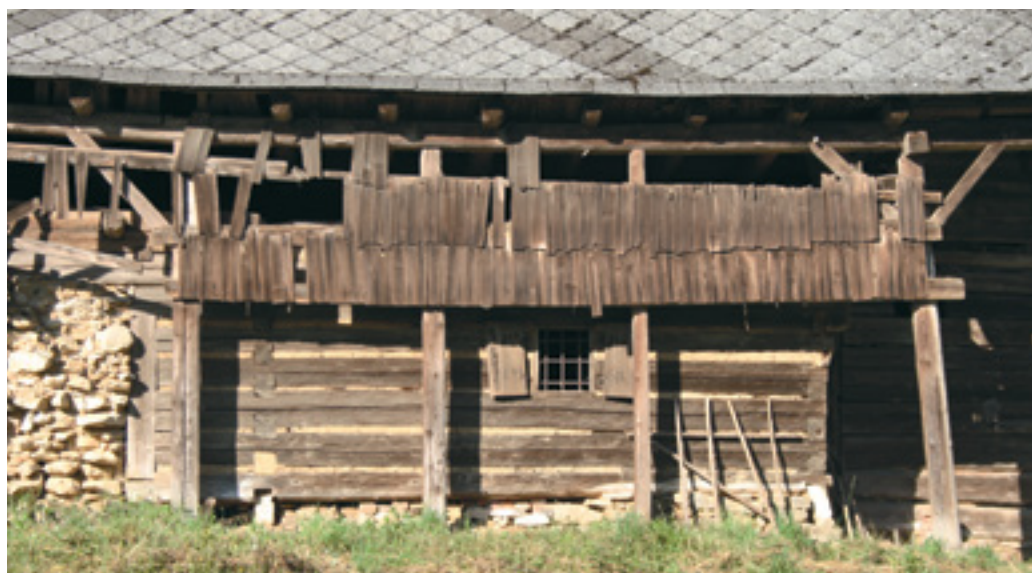
19. Severovýchodní trakt, severní část roubeného domu, 2015, foto V. Říhová. North-east wing, the northern part of the timbered house. Nordöstlicher Trakt, nördlicher Teil des Blockhauses.

Střední část průčelí je vyzděna z neomítané opuky. Roubení pravé strany se na zděnou část napojuje trámovou výměnou. Zdivo je značně poškozené, v pravé části zcela chybí líc stěny. Lépe zachována je vychýlená levá partie, která ukazuje strukturu lomového řádkovaného zdiva s pečlivě provedeným lícem. Ve středu stěny je prolomen dveřní otvor s fragmentárně dochovaným cihelným segmentovým záklenkem. Svlakové dveře jsou osazeny v prosté dřevěné zárubni. Nad zárubní je ve zdivu vetknut sekundárně užitý trám se zádlabem. Roubení, které pokračuje nad zděnou partií, kryje bednění z šindele kotvené na konstrukci podstávky. Opukové zdivo pokračovalo až k jihovýchodnímu nároží stavby. Tato partie se však v šířce černé kuchyně a komory nezachovala. Stěnu zde tvoří svislé bednění na štenýřové konstrukci. Při černé kuchyni je v bednění otvor, který představuje dnes jedinou přístupovou cestu do místností položených severovýchodně od světnice. Opuková stěna pokračovala i v jihovýchodním nároží, kde se zachoval její fragment s obdélným okénkem. Okenní otvor byl nověji vytyčen cihelnou dozdívkou v souvislosti s výstavbou sousedního objektu chléva. Výše nad zděným úsekem

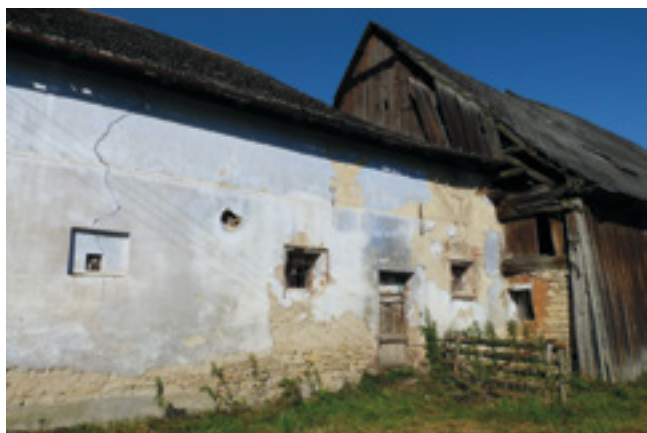
21. Východní nároží roubeného domu v severovýchodním traktu a přístavba zděných chlévů, 2015, foto Z. Křenková. Eastern corner of the timbered house in the north-east section and the annexe of brick cowsheds. Östliche Ecke des Blockhauses im nordöstlichen Trakt und Anbau der gemauerten Stallungen.

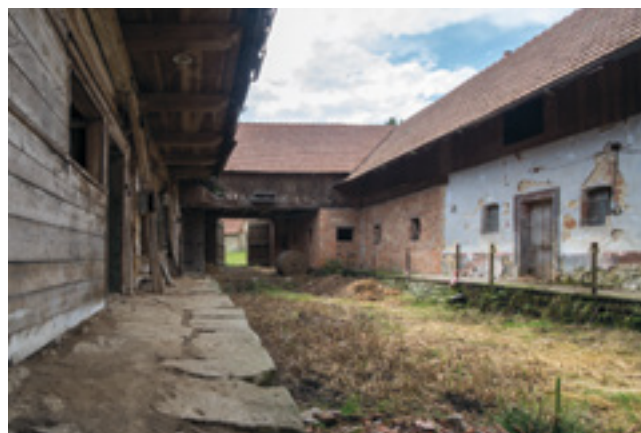
22. Dvůr usedlosti, pohled k jihu, 2015, foto J. Kmošek Courtyard of the farmstead, view towards south. Hof des Bauernhofes, Blick vom Süden.

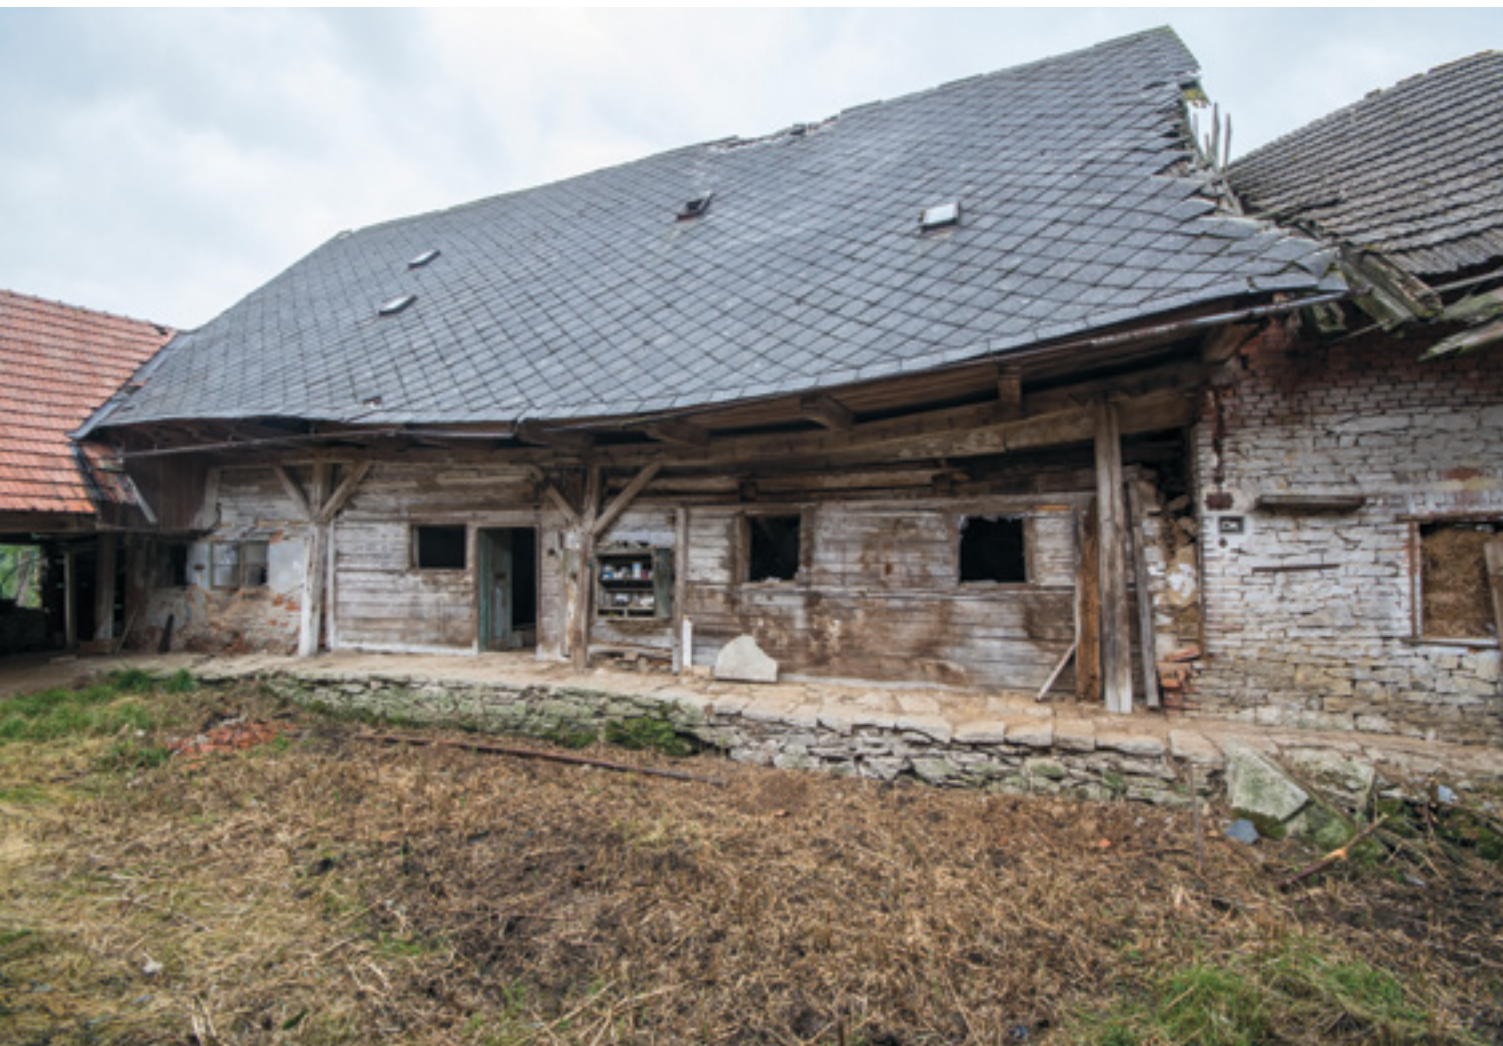
23. Dvorní průčelí severovýchodního traktu s roubeným domem, 2015, foto J. Kmošek. Courtyard facade of the north-east section with the timbered house. Hoffassade des nordöstlichen Traktes mit dem Blockhaus.

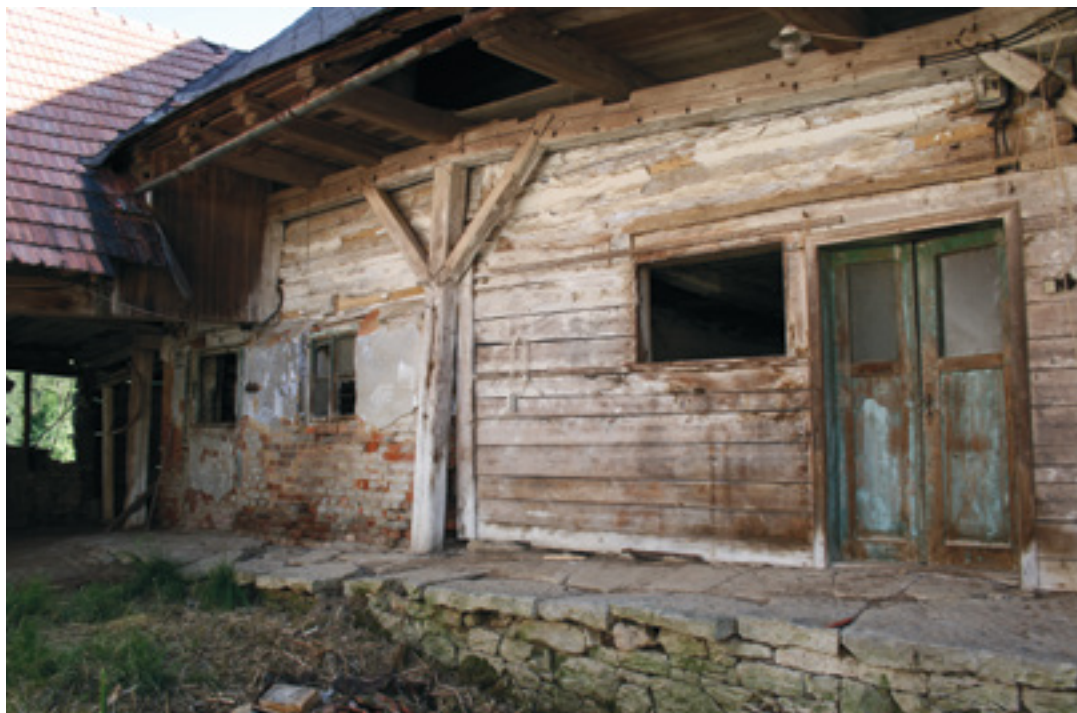
24. Severní část dvorního průčelí severovýchodního traktu, 2015, foto V. Říhová. Northern part of the courtyard facade of the north-east section. Nördlicher Teil der Hoffassade vom nordöstlichen Trakt.

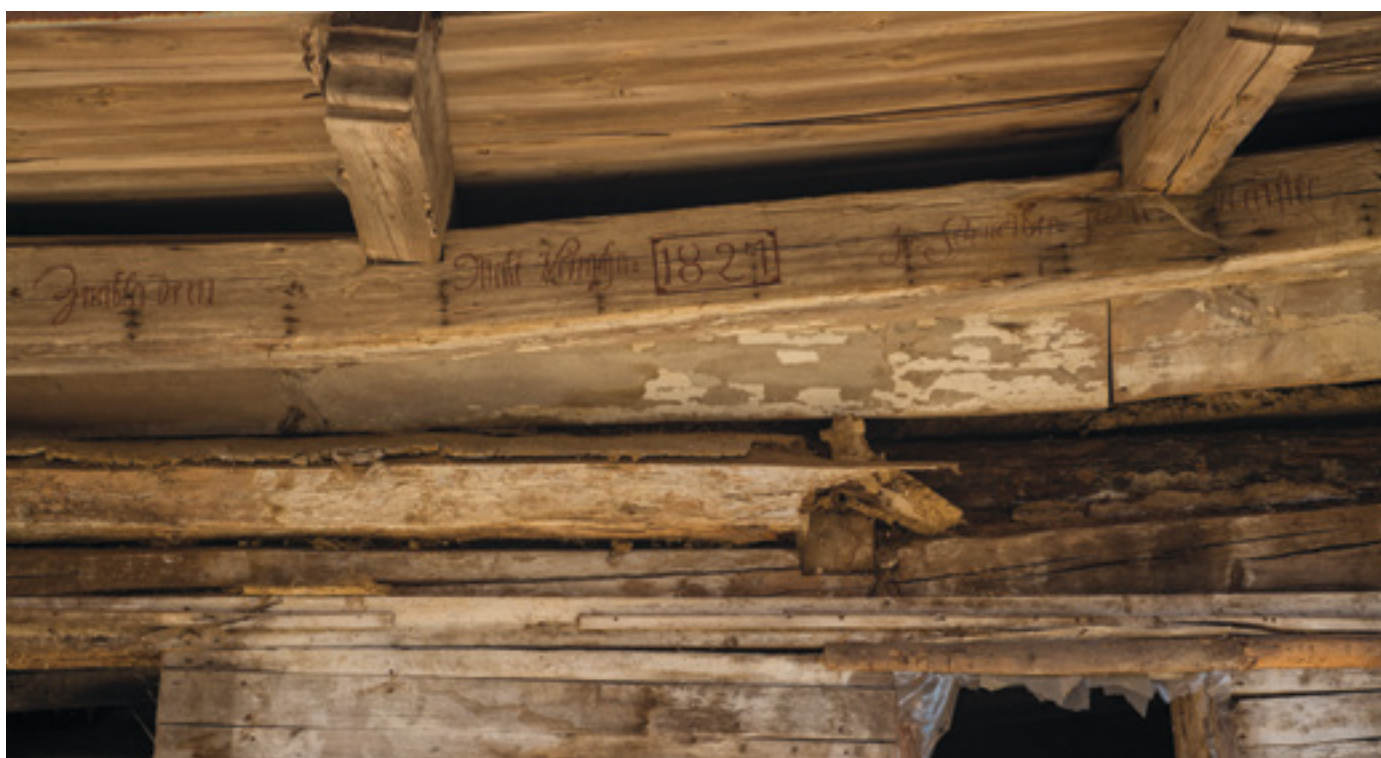
25. Dvorní průčelí severovýchodního traktu, trám s nápisem a datací 1827, 2015, foto J. Kmošek. Courtyard facade of the north-east section, a beam with an inscription and dating 1827. Hoffassade des nordöstlichen Traktes, Balken mit der Inschrift und der Jahreszahl 1827.

komorové prostory nad severní partií domu. Krov nesený podstávkou byl proveden ze dřeva smýceného na přelomu let 1826 a 1827. Ke stejnému datu odkazuje i nápis na stoličce ve dvorním průčelí. Informuje nejen o datu výstavby roku 1827. Zmiňuje také stavebníka Matěje Vejrycha a jméno stavitele: Jo Schneider Paumeistr.

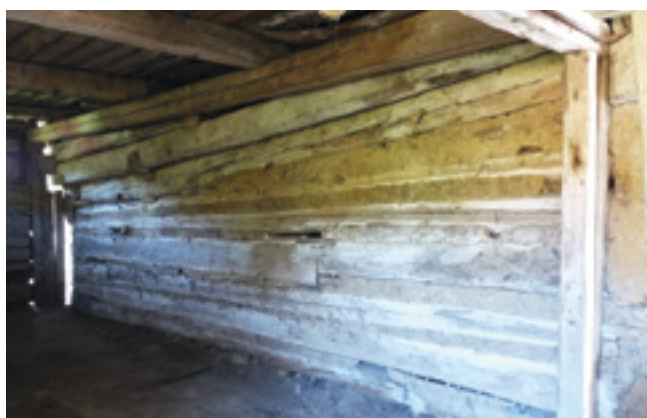
27. Severovýchodní trakt, síň roubeného domu, pohled k jihu, 2015, foto Z. Křenková. North-east section, the hall of the timbered house, view towards south. Nordöstlicher Trakt, Flur des Blockhauses, Blick in Richtung Süden.

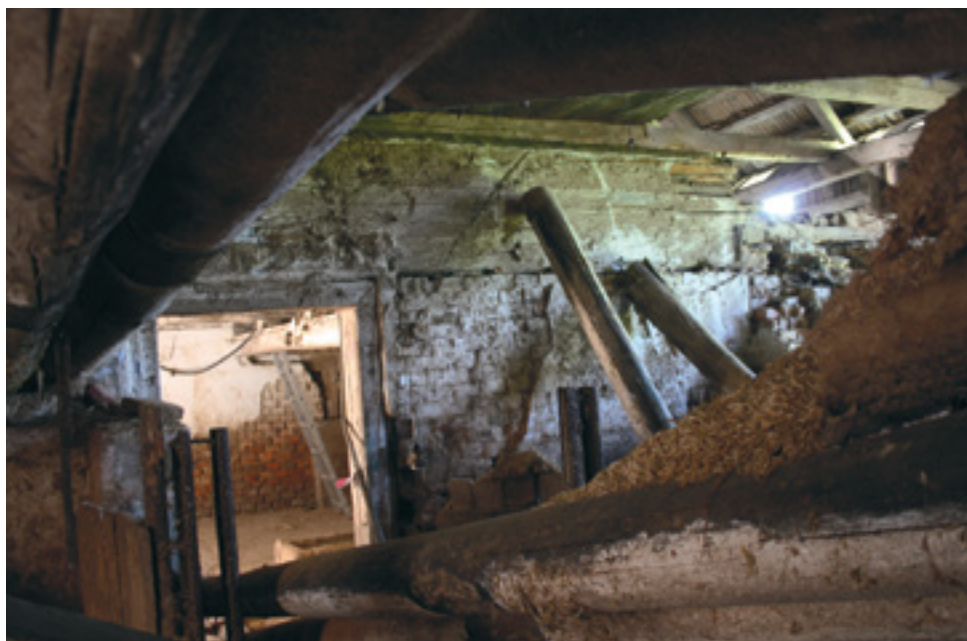
Vpravo od síně je situována někdejší největší obytná místnost domu. Dnes zřícený strop prostoru byl proveden z nehraněných omítnutých povalů, které podepřely dva profilované průvlaky. Nad povalem je velmi tvrdá, přibližně dvacet centimetrů silná vrstva hlíny

29. Severovýchodní trakt, světnice roubeného domu se zříceným povalovým stropem, pohled k severozápadu, 2015, foto V. Říhová. North-east section, the sitting room of the timbered house with a collapsed joist ceiling, view towards northwest. Nordöstlicher Trakt, Stube des Blockhauses mit eingestürzter Baumdübeldecke, Blick in Richtung Nordwesten.

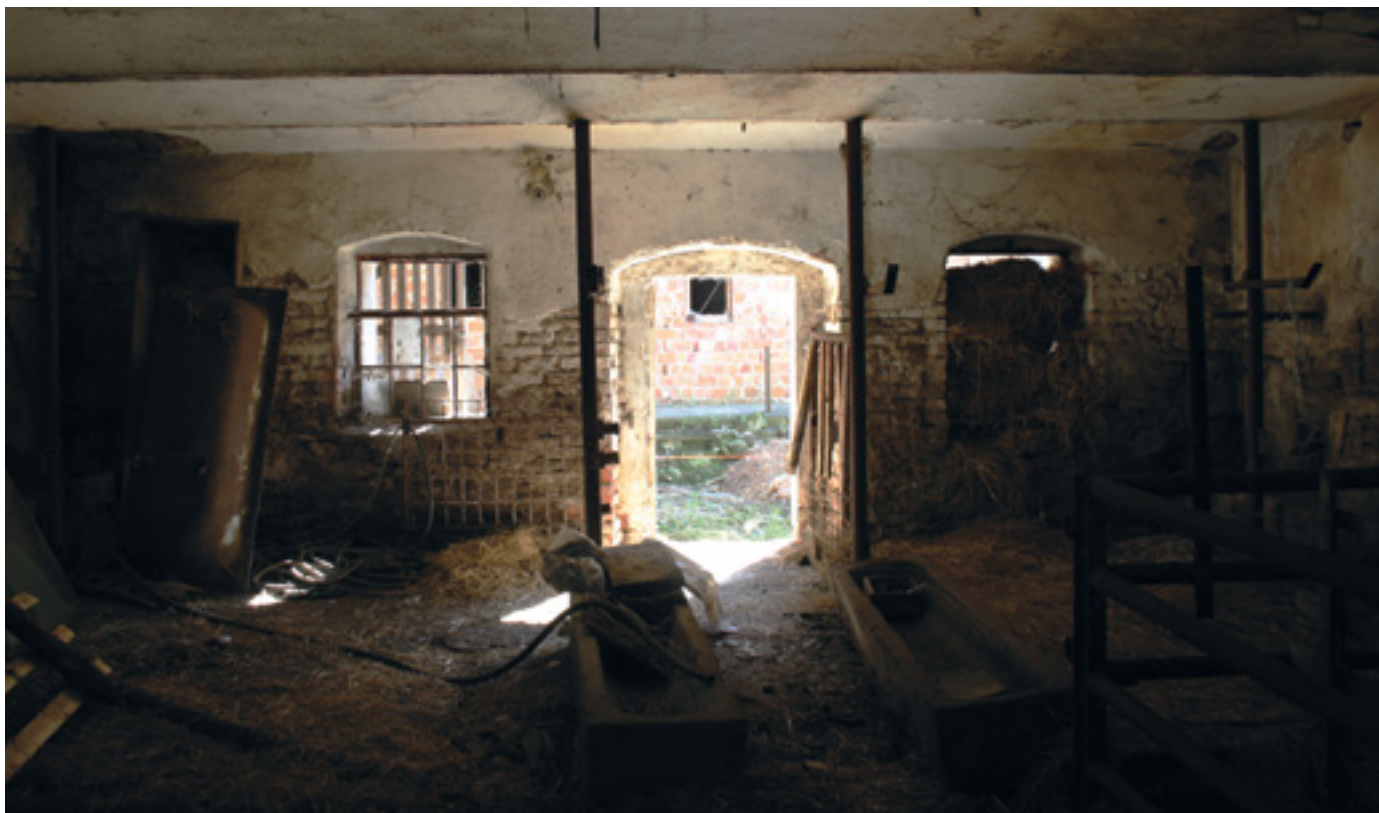
32. Severovýchodní trakt, zděné chlévy, pohled k jihozápadu, 2015, foto V. Říhová. North-east section, brick cowsheds, view towards southwest. Nordöstlicher Trakt, gemauerte Stallungen, Blick in Richtung Südwesten.

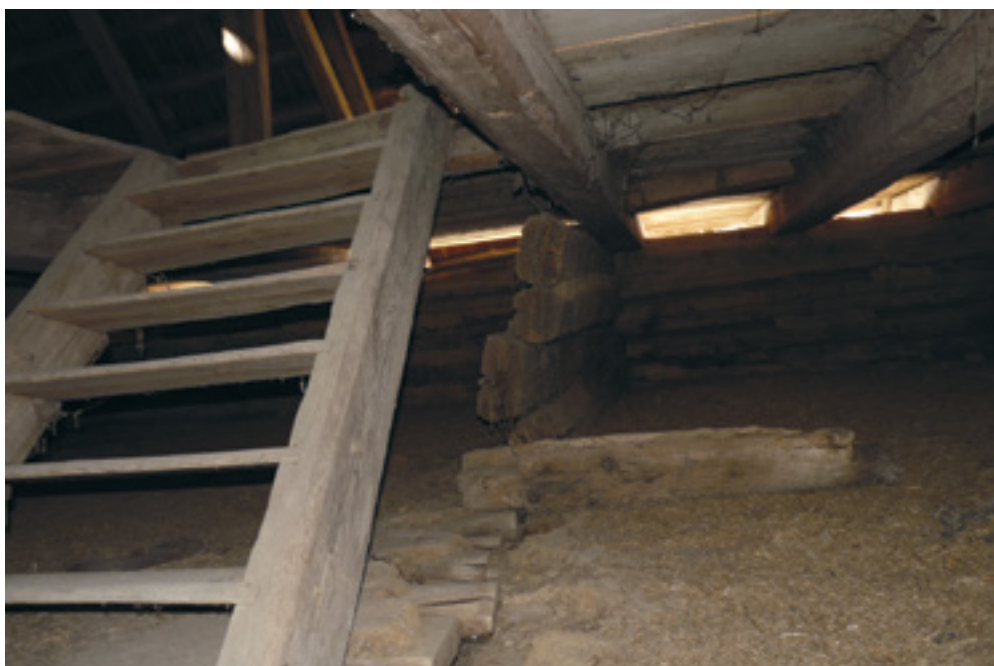
33. Severovýchodní trakt, prostor pod roubenou komorou v krovu s fragmenty starší roubené komory, pohled kzápadu, 2015, foto Z. Křenková. North-east section, the area under the timbered chamber in the roof truss with fragments of an earlier timbered chamber, view towards west. Nordöstlicher Trakt, Raum unter der gezimmerten Kammer im Dachstuhl mit Fragmenten einer älteren gezimmerten Kammer, Blick in Richtung Westen.

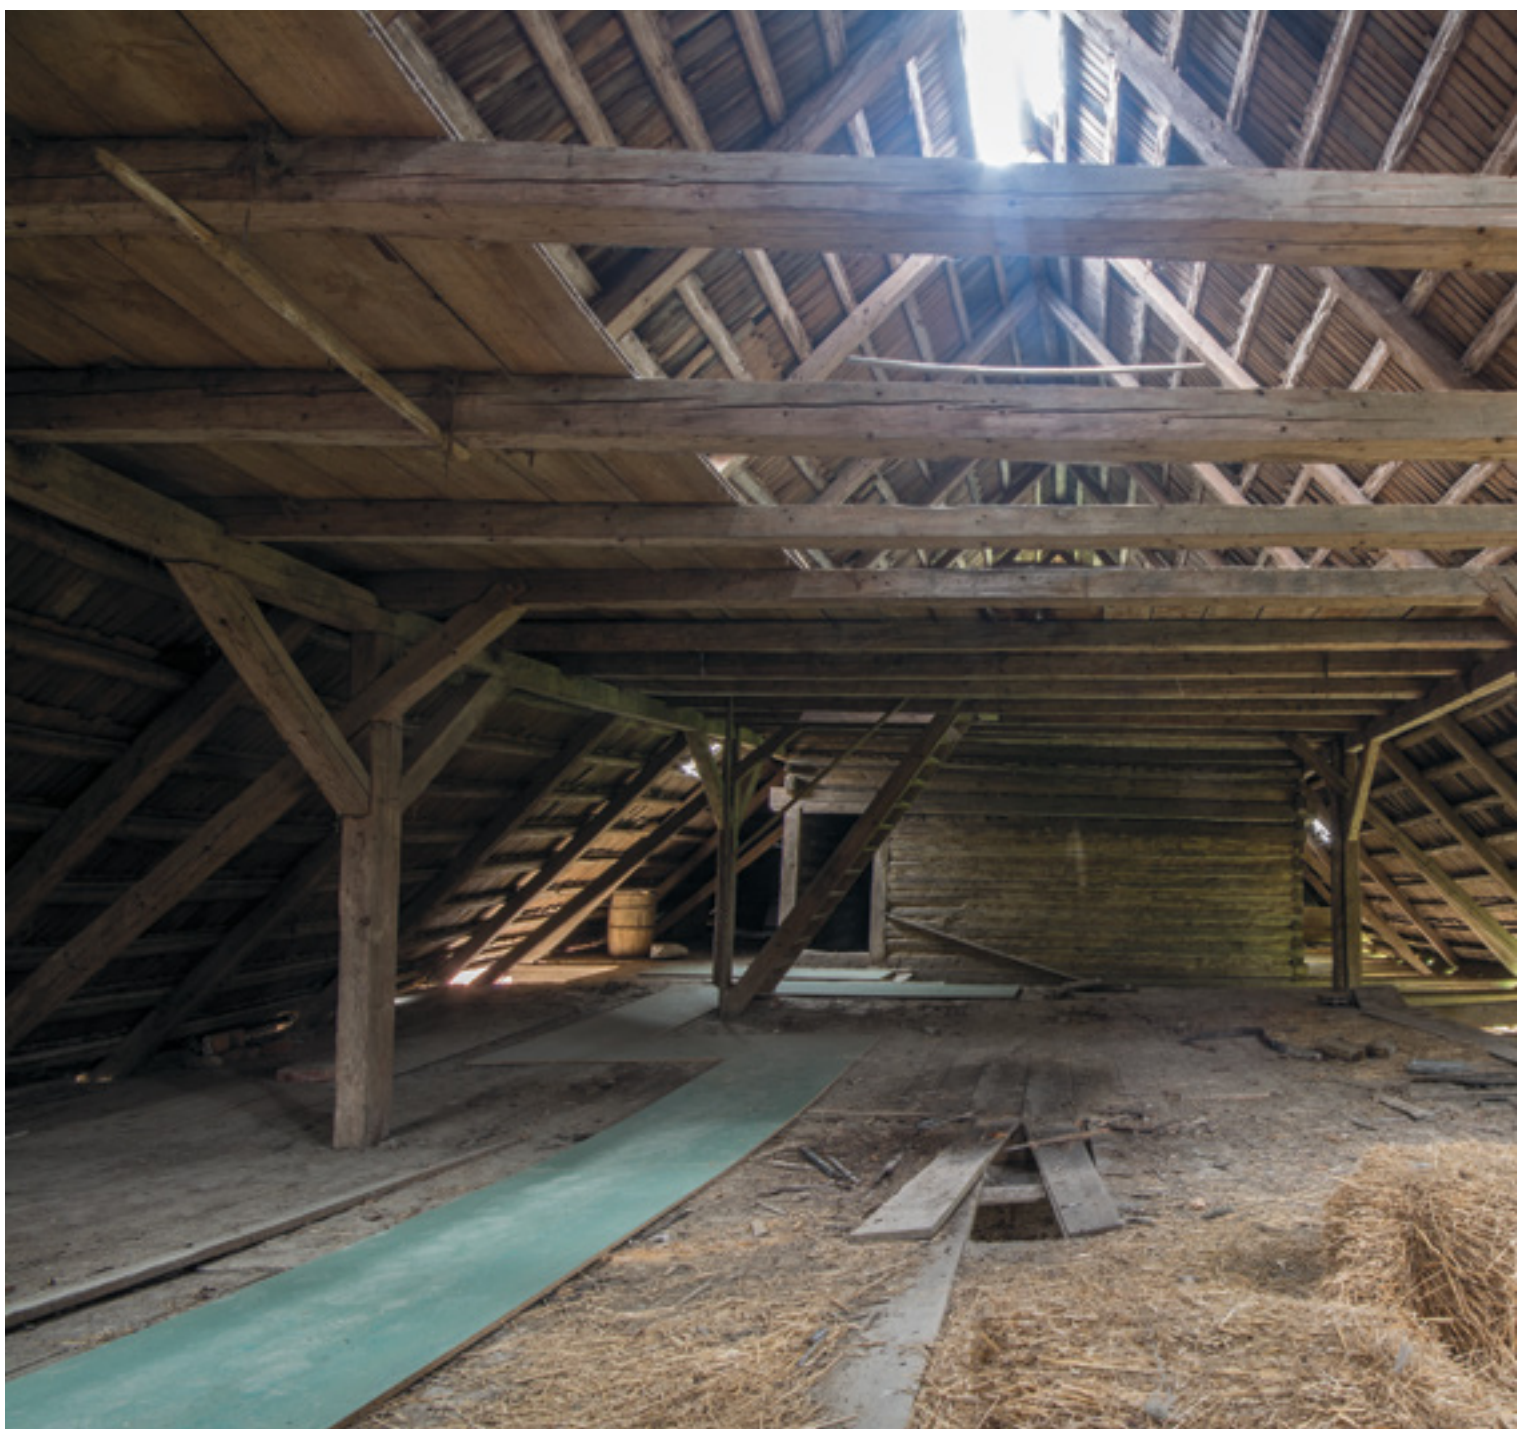
34. Konstrukce prvního podlaží krovu nad roubeným domem v severovýchodním traktu, pohled k severozápadu, 2015, foto J. Kmošek.
Structure of the first floor of the truss above the timbered house in the north-east section, view towards northwest. Konstruktion des ersten Geschosses des Dachstuhls über dem Blockhaus im nordöstlichen Trakt, Blick in Richtung Nordwesten.

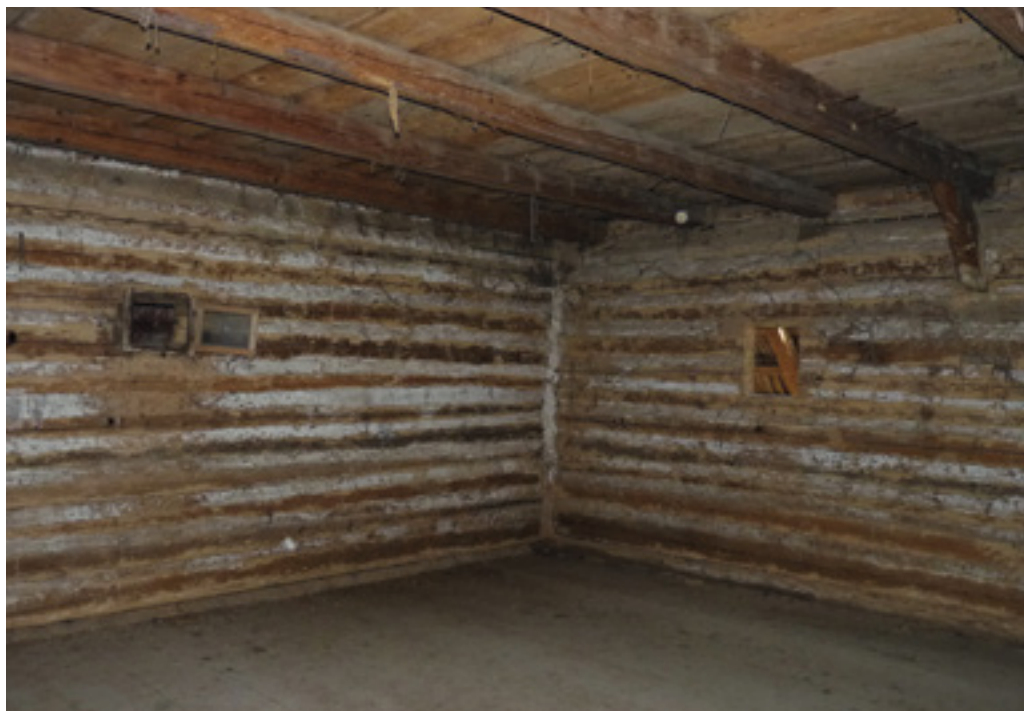
35. Severovýchodní trakt, prostor komory v krovu nad roubeným domem, pohled k severu, 2015, foto Z. Křenková. North-east section, the area of the chamber in the truss above the timbered house, view towards north. Nordöstlicher Trakt, der Kammerraum im Dachstuhl über dem Blockhaus, Blick in Richtung Norden.
